**ASUNTO:** Pedido de adoquines para bacheo.

### 1. Relevamiento Técnico y Diagnóstico

| | 1:100 | OBRA : Bacheo de<br>adoquines en Pasajes:<br>Jujuy y Alem , y en Calle<br>Santa FE | | | Plano N° 1 |

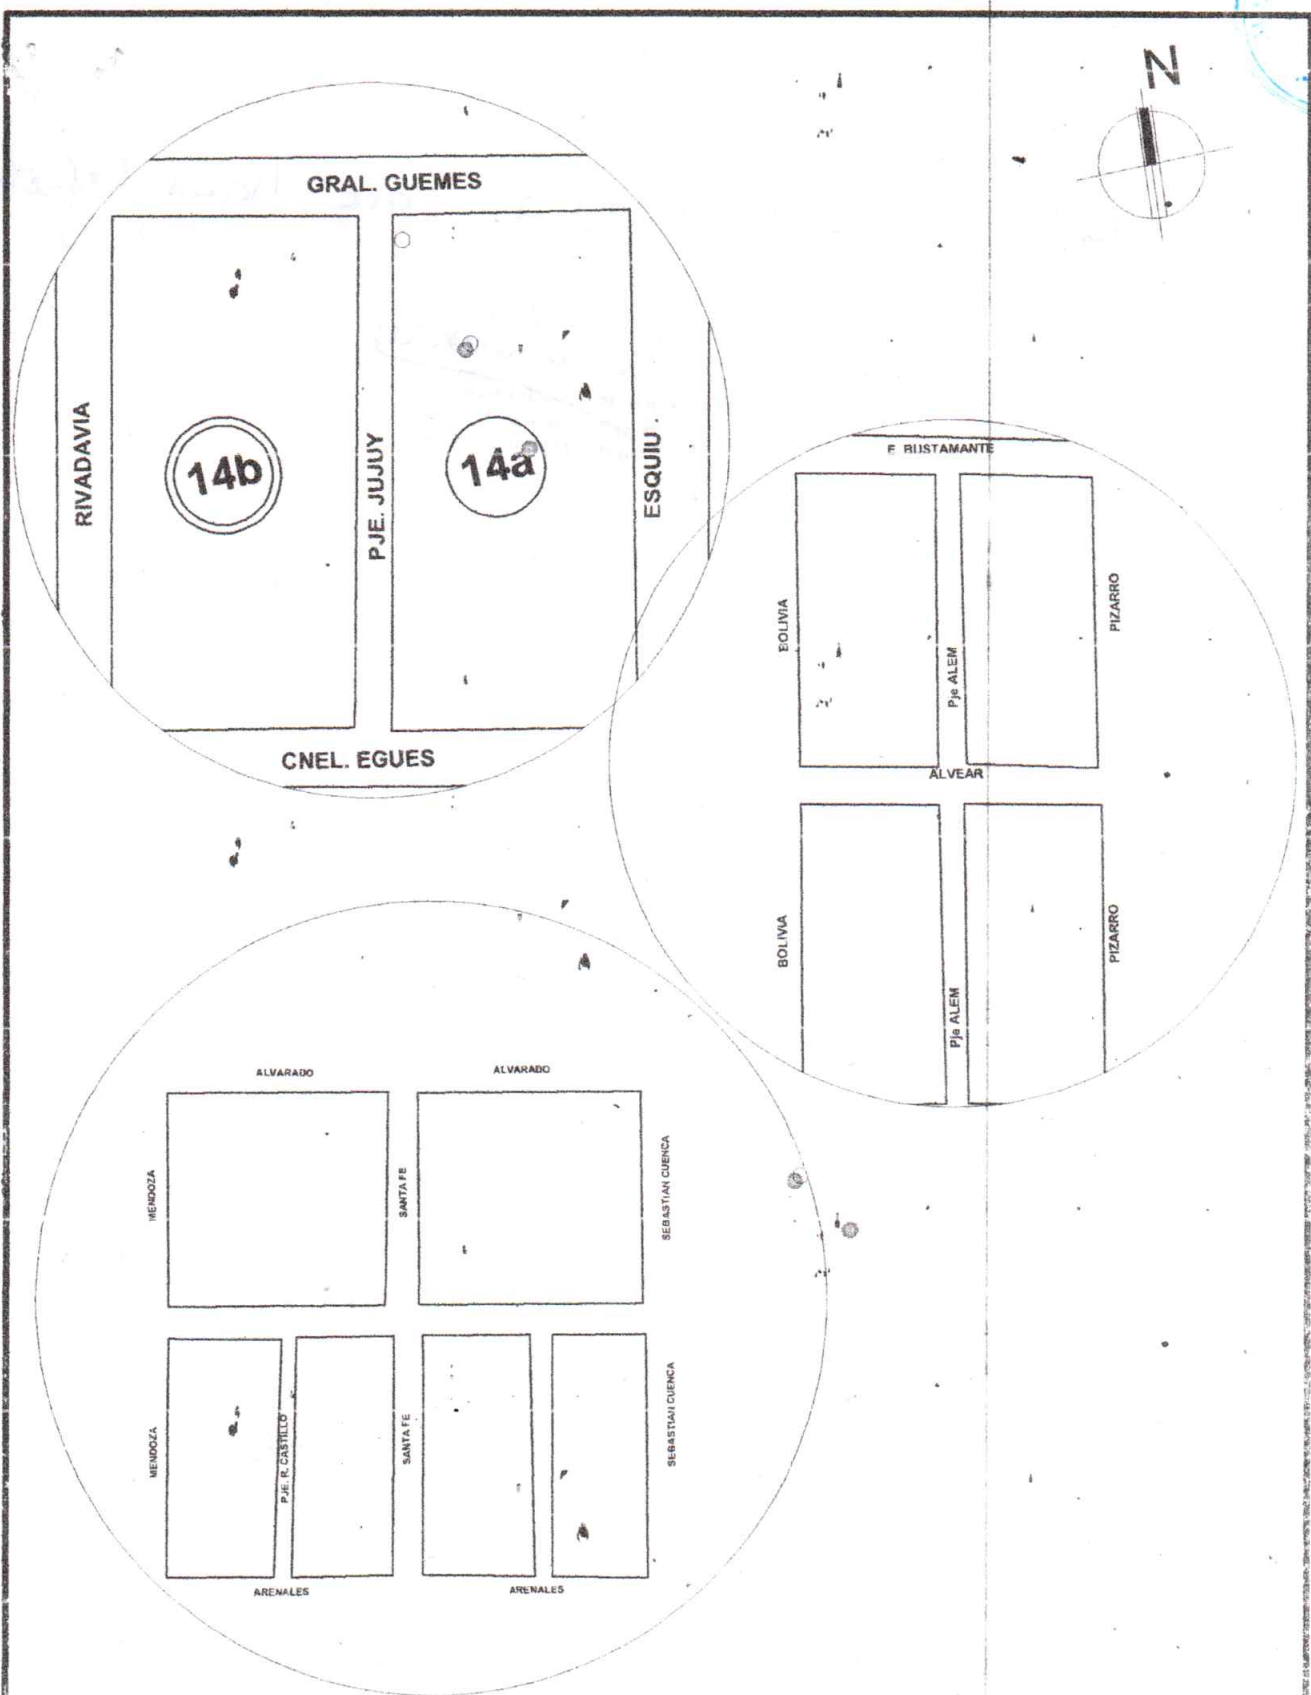
MUNICIPALIDAD DE ORÁN  
 SECRETARÍA DE INFRAESTRUCTURAS  
 PLANO N° 1

- **Pasaje Jujuy (entre Güemes y Eguñes):** Se observa acumulación de humedad y desplazamiento de piezas por fallas en la capa de arena de asiento, generando baches que exponen el tránsito a riesgos.

- **Pasaje Alem (desde Pueyrredón hasta Bustamante):** Presenta deformaciones por carga y pérdida notable del material de sellado entre juntas, lo que ha aflojado el entablado de adoquines.

- **Calle Santa Fe (entre Alvarado y Arenales):** Hundimientos puntuales pronunciados que requieren el levantamiento completo del sector afectado; compactación de la base y reasentamiento.

Para garantizar la durabilidad de la intervención, se procederá con la metodología estándar: remoción de las piezas afectadas, saneamiento y compactación de la subbase, colocación de nueva cama de asiento, recolocación (y reposición en caso de roturas) de los adoquines, y el posterior sellado de juntas.
